KONE Care For Life

Aufnahme des Anlagen-Zustands

Datum der Datenaufnahme 6.8.2009	Hersteller Fremd	Haltestellen (Anz.) 6
Kundenname Testkunde 1	Baujahr 1964	
Adresse musterstr. 4713, musterstadt	Aufzugstyp Seilaufzug	Anzahl Störungen 5
KONE Equipment Nummer:	Tragkraft [kg] 630	
Anlagen-Nummer 47114711	Geschwindigkeit [m/s] 1.00

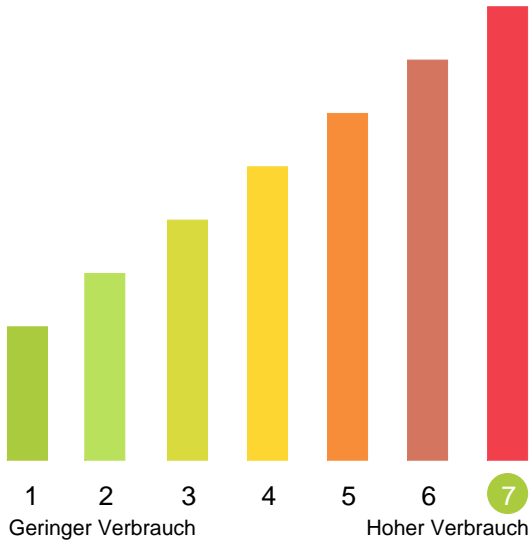
Anzeige Energie-Effizienz

Im Vergleich zu: 2-Geschw.-Antrieb

- > Ineffizienter Getriebe-Antrieb
- > Ineffizienter Getriebe-Antrieb
- > veraltete Antriebstechnologie (2-tourig)
